Innkraftwerk Egglfing-Obernberg Weiterbetrieb

Anlage 8.1 Erläuterungsbericht Stand sicherheitsuntersuchungen

Innkraftwerk Eggfling: Weiterbetrieb

Anlage 8.1: Erläuterungsbericht Standsicherheitsuntersuchungen

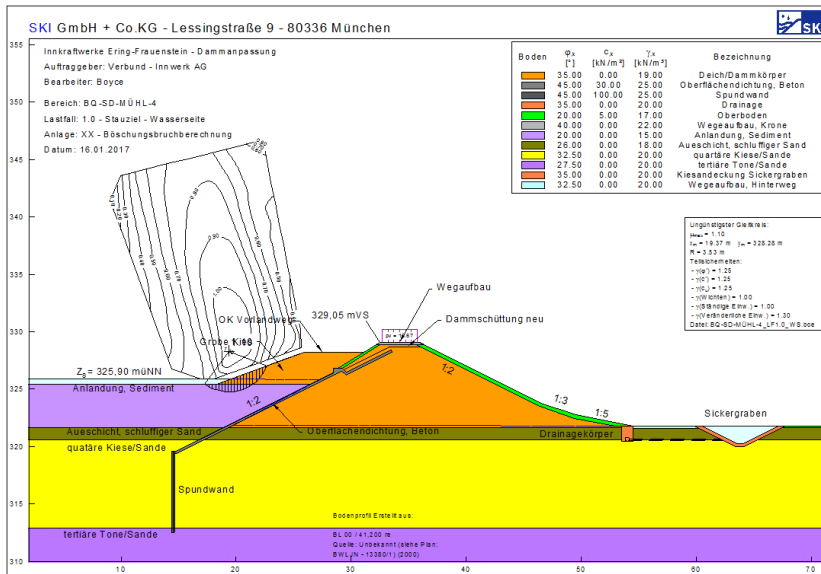
Abbildung 13 Istzustand Mühl-4, Lastfall 1

Die Berechnungen im Istzustand zeigen, dass bei allen Querschnitten außer MÜHL-1 und MÜHL-4 der Nachweis der Standsicherheit für die Böschung der Wasserseite erbracht werden kann.

Bei MÜHL-1 und MÜHL-4 kann der Nachweis der wasserseitigen Böschung im Lastfall 1 bei berechneten Ausnutzungen von 1,09 und 1,10 nicht erbracht werden.

Aus Sicht des Erstellers der Standsicherheitsnachweise kann jedoch aus folgenden Gründen auf Anpassungsmaßnahmen verzichtet werden:

- Die Berechnungen berücksichtigen nicht den in nachfolgender Abbildung dargestellten inneren Aufbau mit Steinsätzen der Vorlandberme. Bei einem Ansatz der Steinsätze würden sich Ausnutzungen kleiner 1,0 ergeben.
- Seit der Herstellung der Vorlandberme im Jahr 1999 wurden keine Böschungsruhrschungen an der Berme festgestellt.
- Ein Abrutschen der Böschung würde nicht direkt zu einem vollständigen Versagen des Stauhaltungsdamms führen. Abrutschungen würden im Rahmen des Unterhalts festgestellt und könnten jederzeit repariert werden.
