# Innkraftwerk Egglfing-Obernberg

Anpassung Damm Egglfing

Abschlussbericht Bauausführung und  
ökologische Baubegleitung

Stand  
22.11.2019

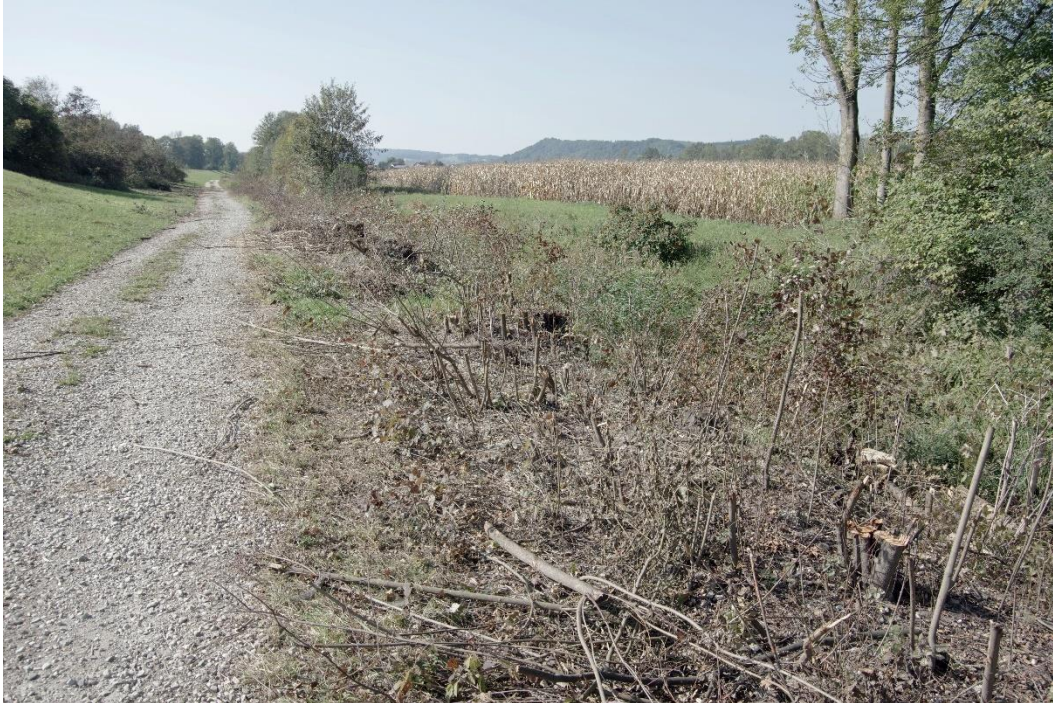
Zustand nach den Fällmaßnahmen am Sickergraben. Foto vom 30.09.2019

Von 17.9. bis 19.9.2018 wurde entsprechend dem Bescheid der Reg. von Niederbayern die Gehölzfällung durch das Forstunternehmen Tischlinger, Malching, durchgeführt. Begleitet wurde die Fällung durch eine ökol. Begleitung des Büros Landschaft + Plan Passau. Wertvolle Wiesenbestände auf der Dammböschung wurden von Gehölzlagerflächen ausgenommen, ein Befahren der Wiesen nicht gestattet. Die zu erhaltenden Biotopbäume am Sickergraben waren markiert und wurden bei der Fällung ausgenommen. Bis 5.10.2018 erfolgten die Rodungsarbeiten. Anschließend wurde mit der technischen Bauausführung auf Höhe Urfahr begonnen und abschnittsweise innabwärts gearbeitet. Die Bauarbeiten führte die Fa. Transportbeton Pinzl GmbH, Kirchdorf a. Inn aus. Auf einer freien Wiesenfläche direkt oberhalb des Baubereiches an der Brücke über den Sickergraben wurde eine kleine Baustelleneinrichtung aufgestellt.

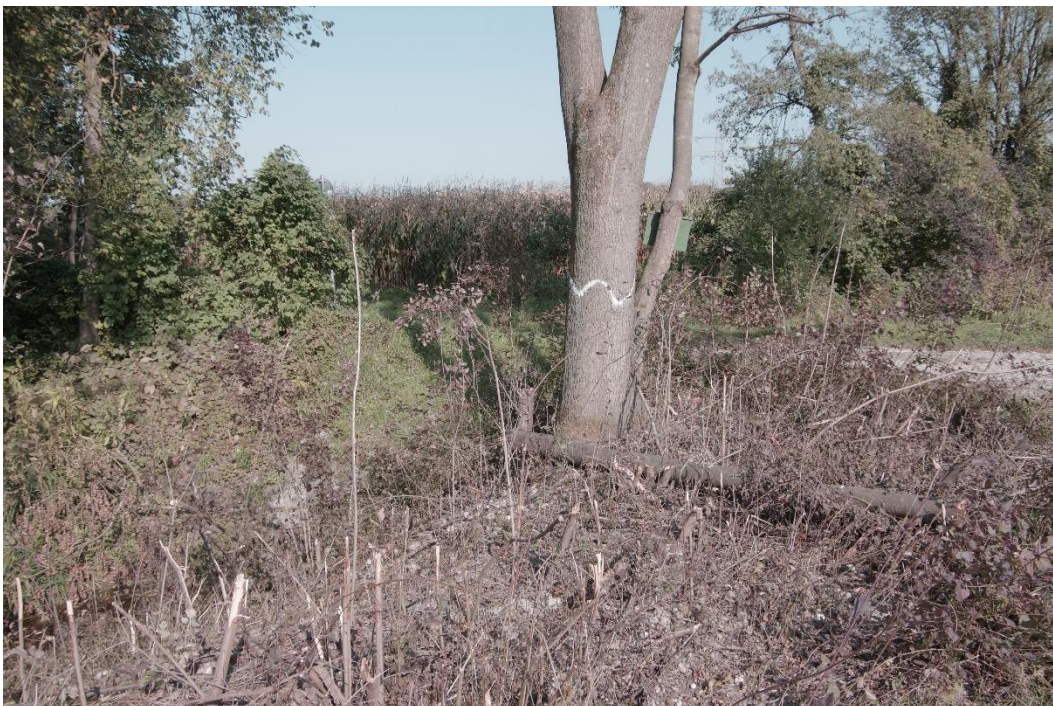
Erhaltung markierter Biotopbaum am Sickergraben

- Größere Bäume im Randbereich der Baustellenbewegungen sind bei Bedarf und in Abstimmung mit der ÖBL nach der DIN 18920 und RAS-LP4 zu schützen. Die Biotopbäume am Sickergraben wurden nicht beeinträchtigt.

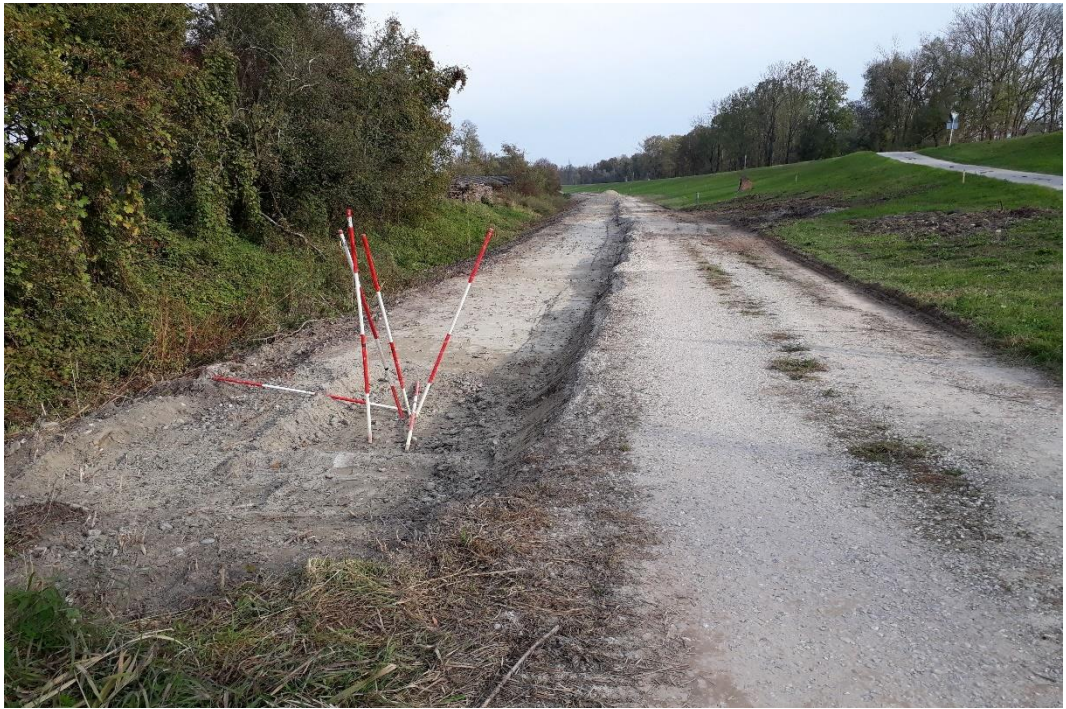
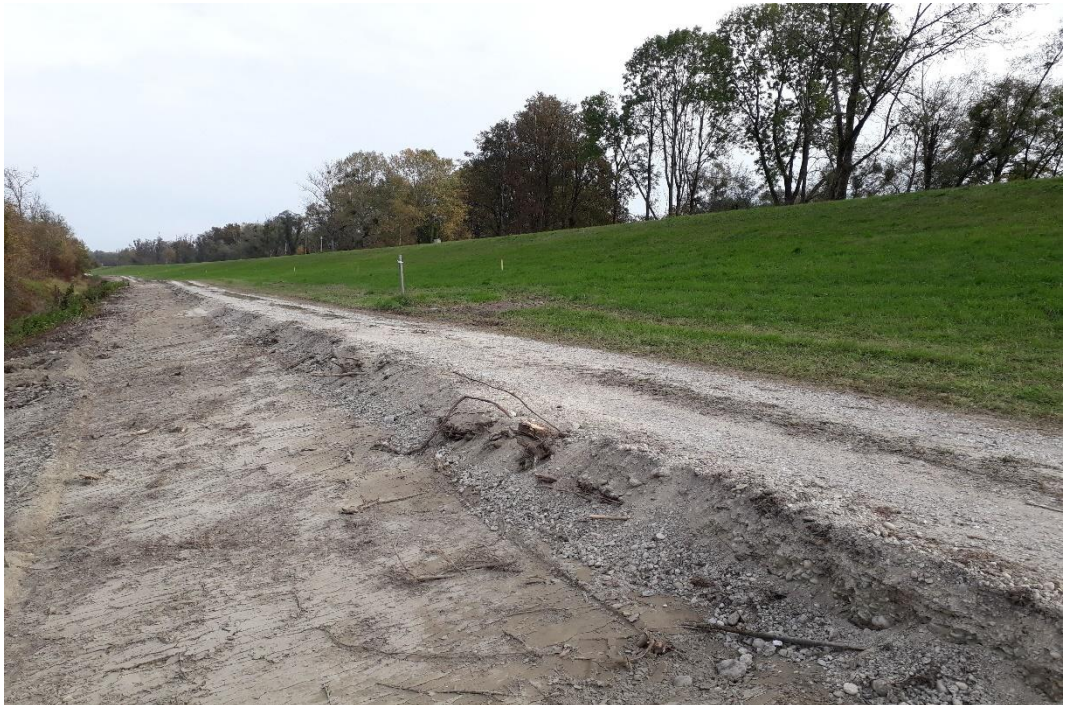
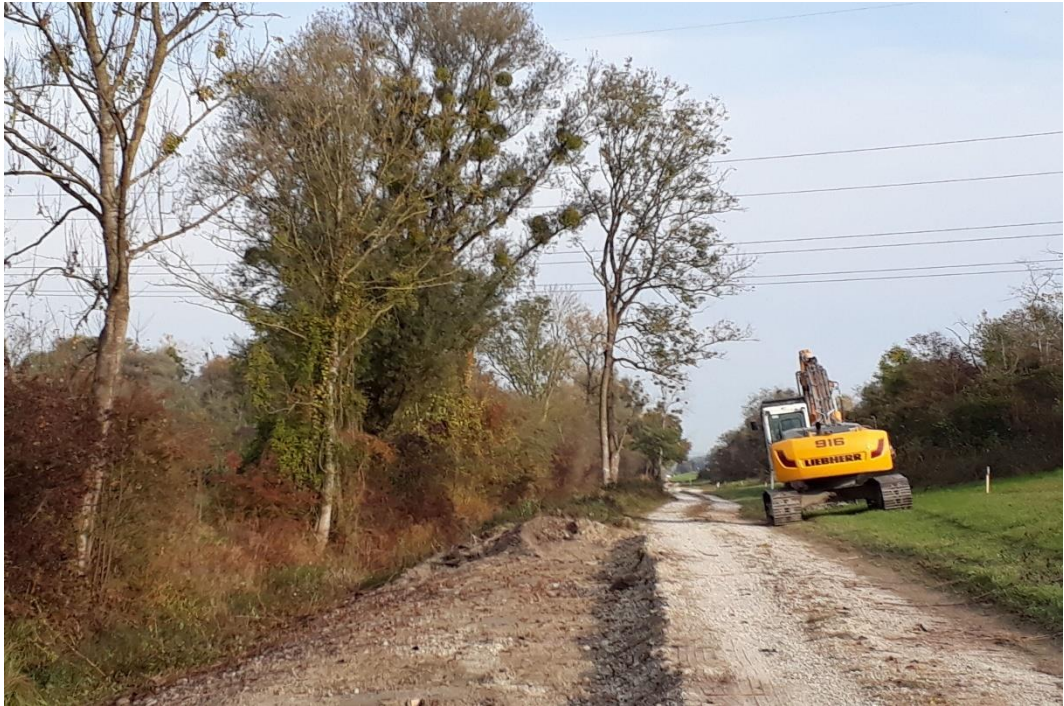
Bodenabtrag, Zustand am 15.10.2019:

Um die Standsicherheit des Damms nicht auf längerer Strecke bauzeitlich zu schwächen, wurde der Oberbodenabtrag maximal auf eine Länge von 200 m beschränkt.

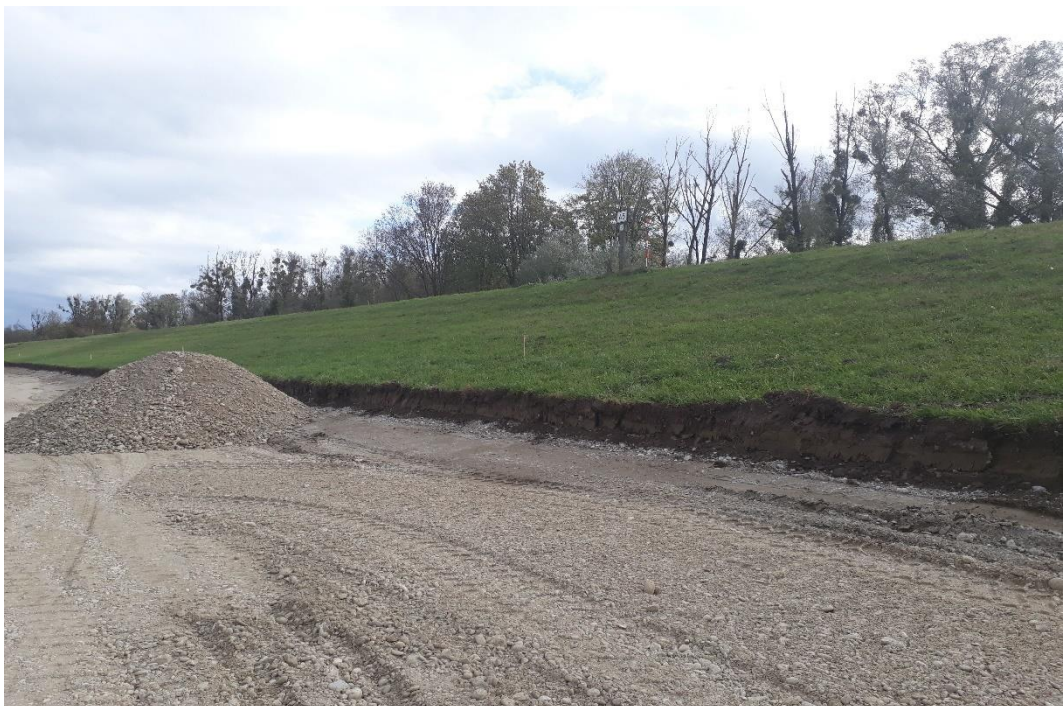
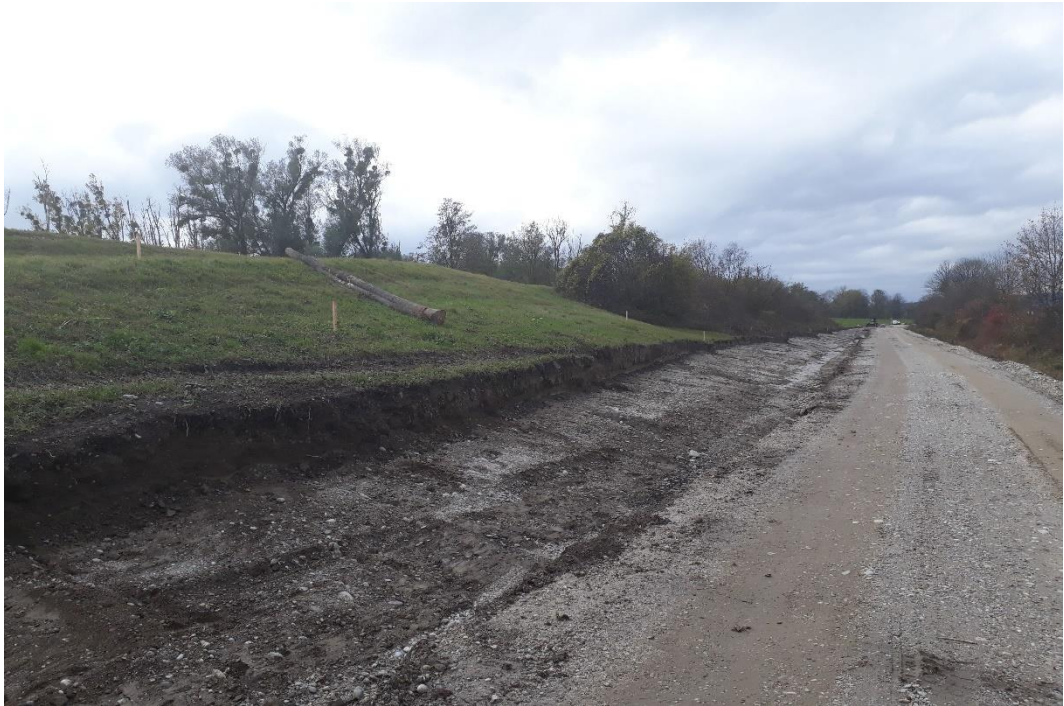
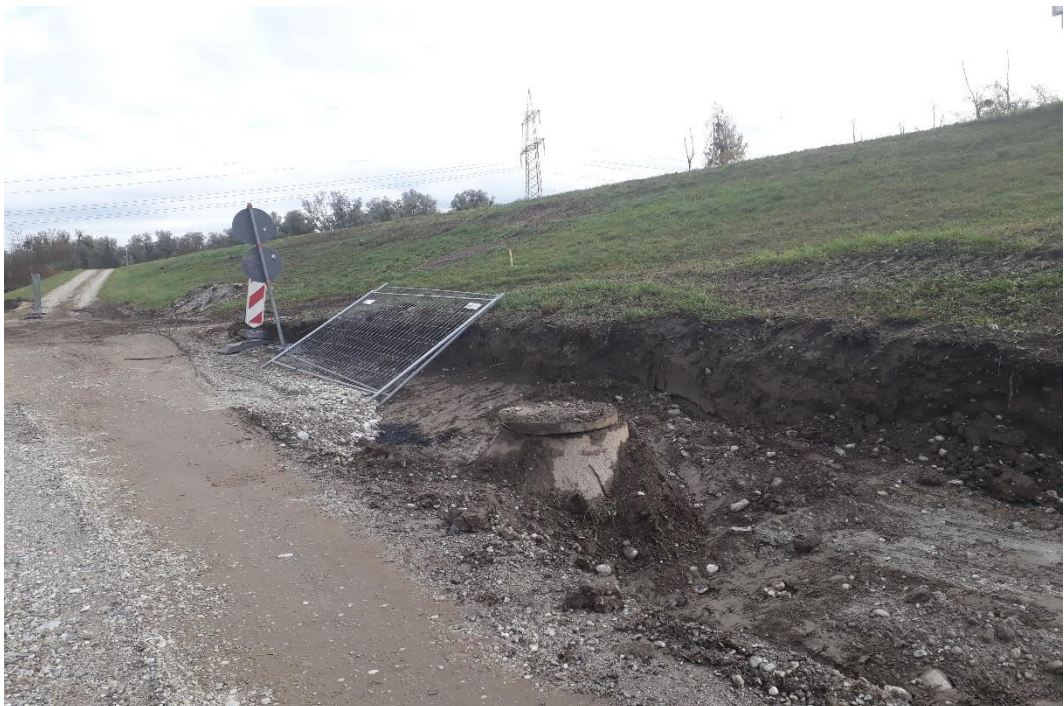
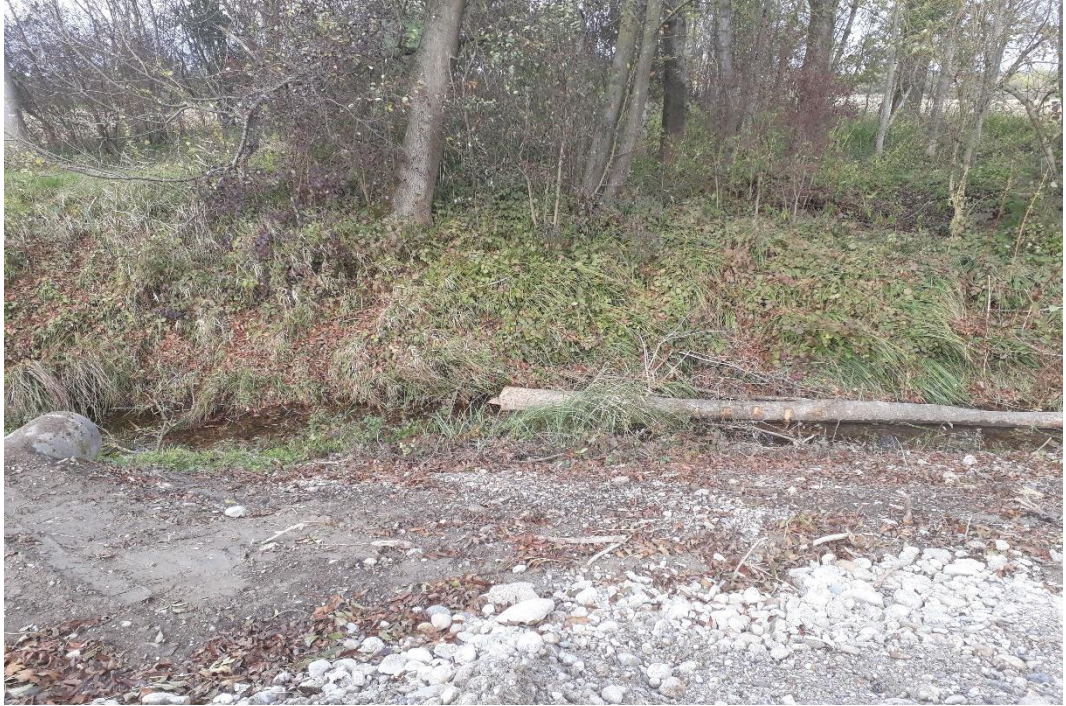
Baufeld Zustand am 25.10.2018

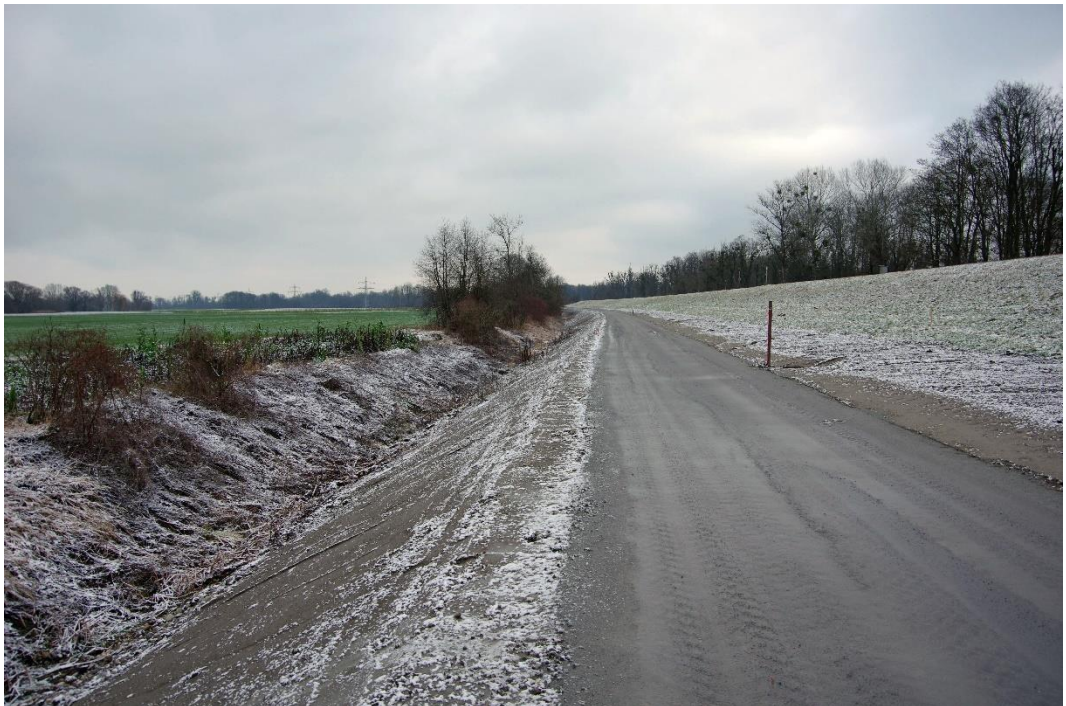
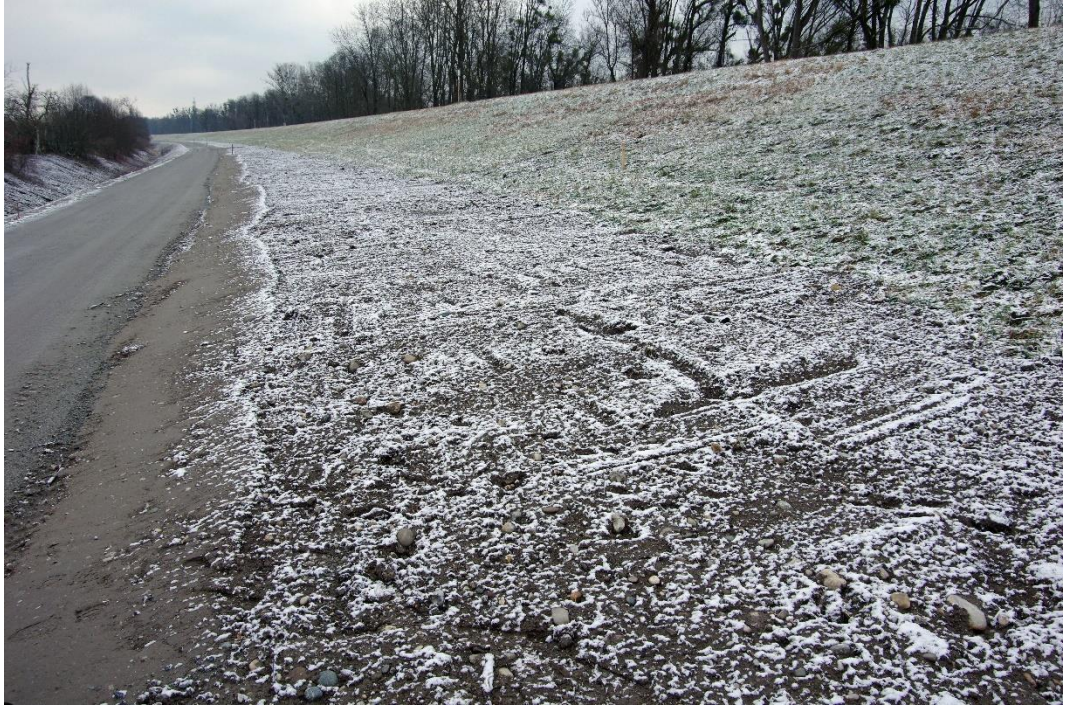
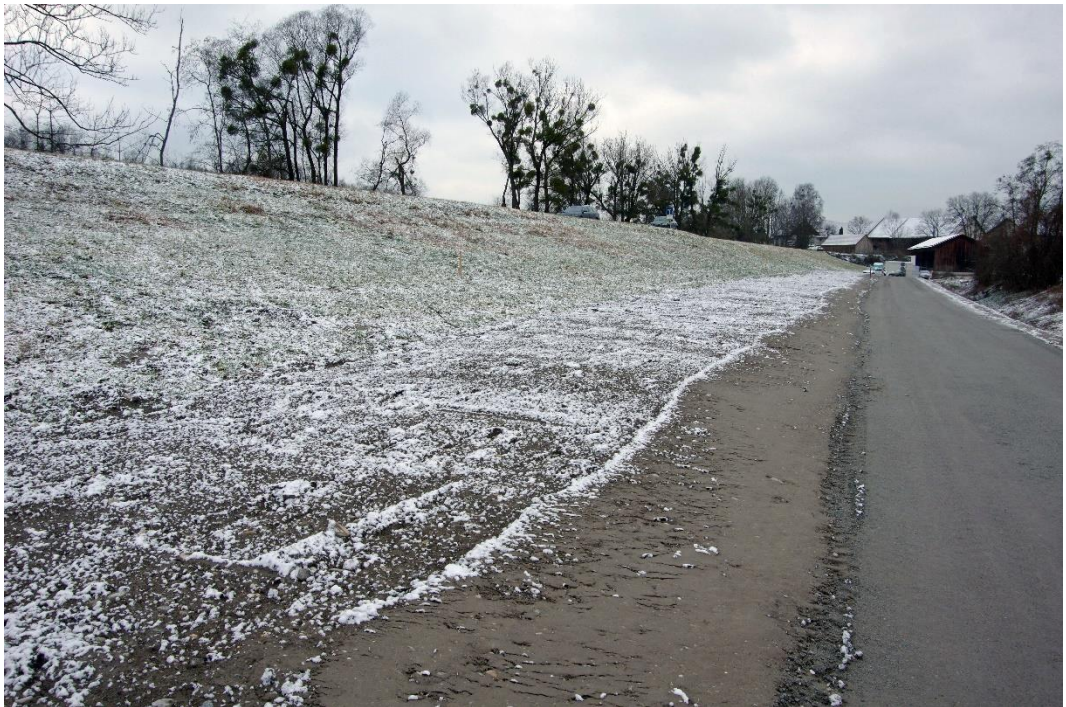
Abnahmezustand am 13.12.2018

Die Bauabnahme der fertiggestellten Bauarbeiten erfolgte durch die Innwerk AG zusammen mit Vertretern des Büros SKI, der Fa. Pinzl und des Büros LPP am 13.12.2018. Es wurden nur kleinere Mängel, die pflegehinderlich sein könnten, festgestellt (Abflachen Humuswulst entlang des Sickergrabens, größere Steine ablesen), Schachtdeckel waren freizuräumen und zu reinigen. Im Zufahrtbereich von Biberg waren Restarbeiten bis 21.12.2018 zu erledigen.

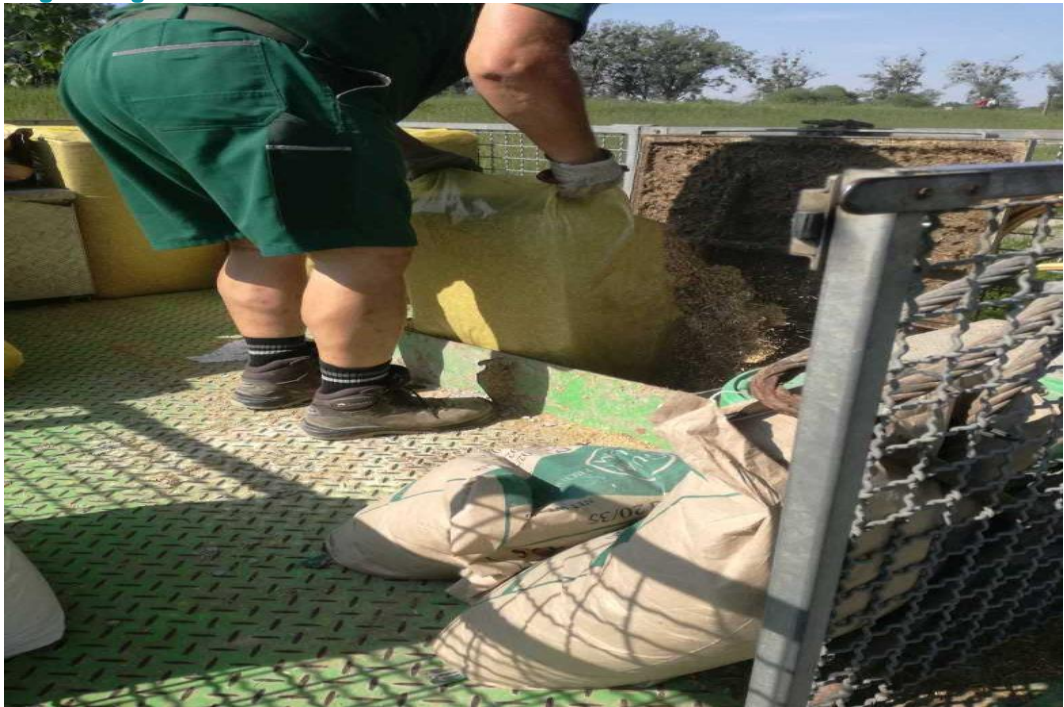
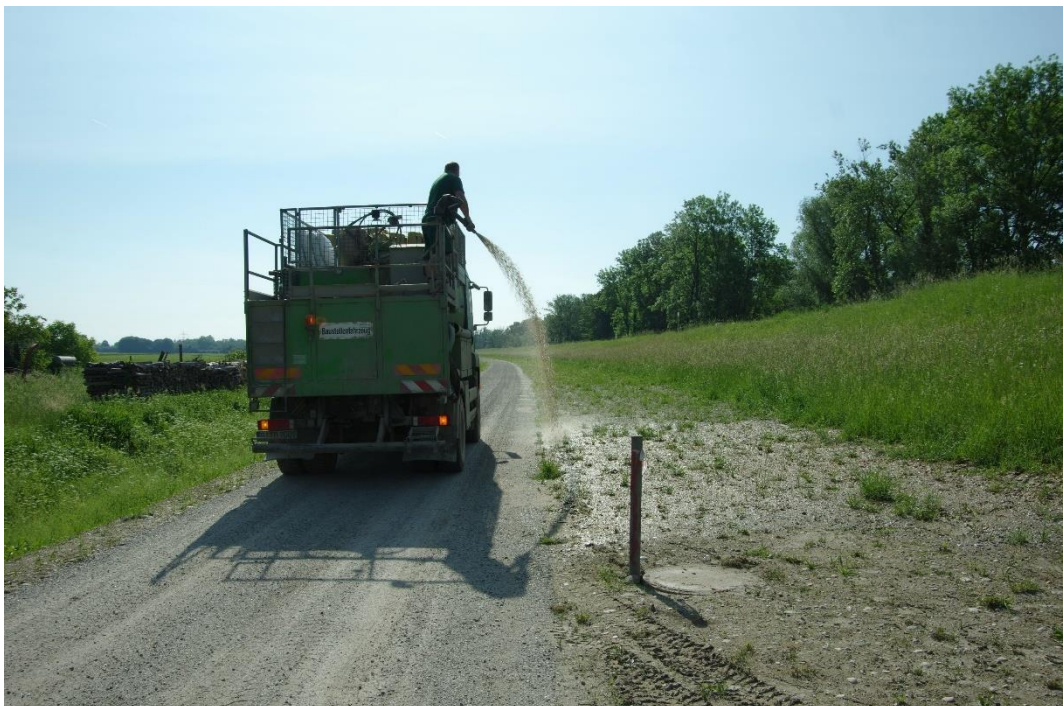
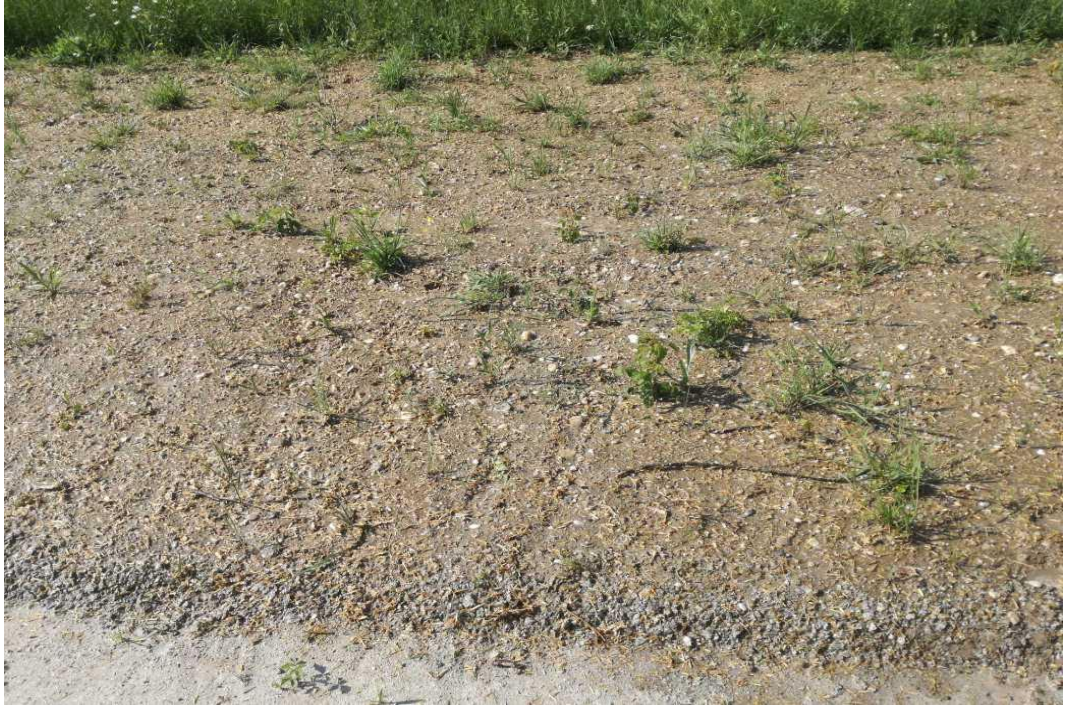
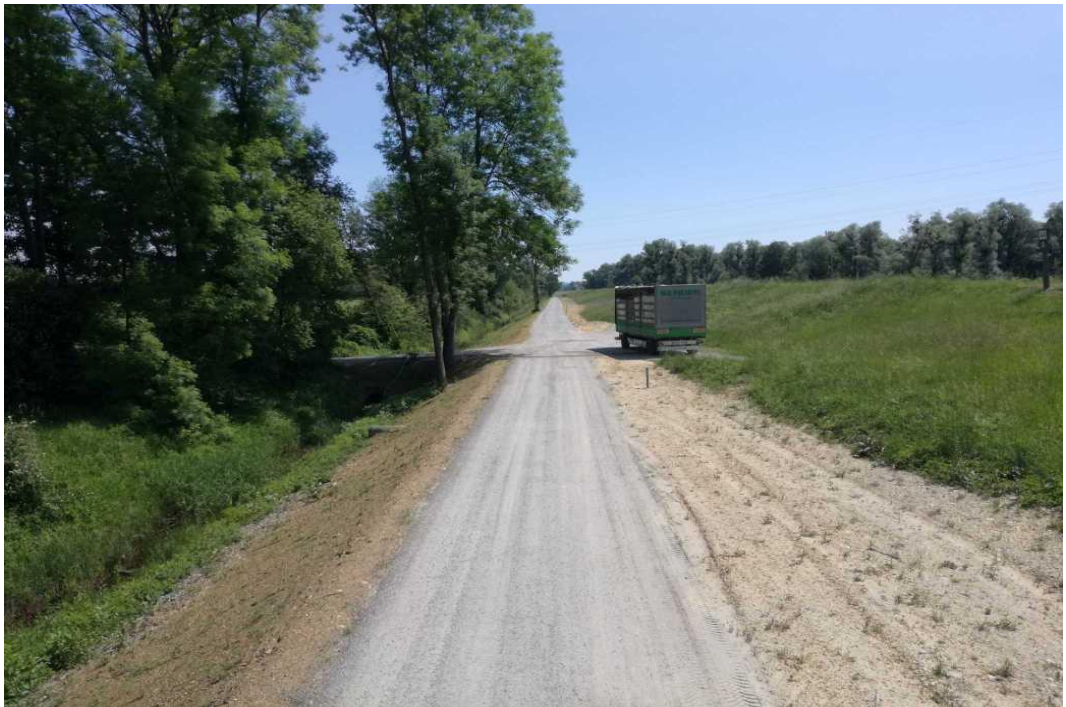
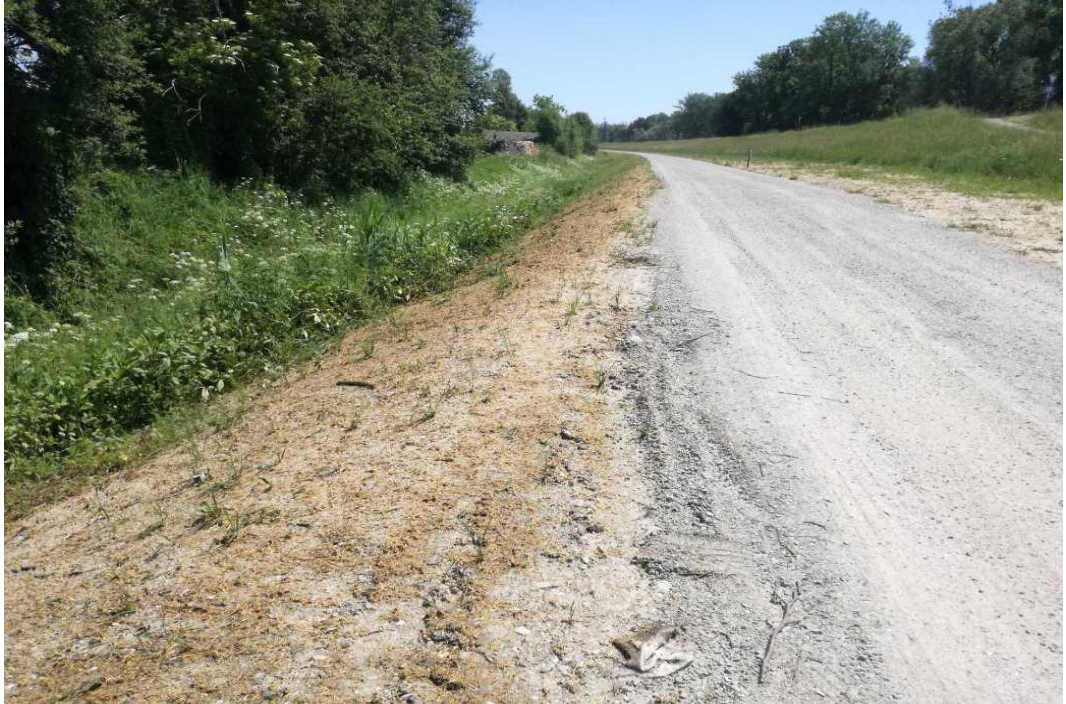
Mischen der Nassansaat Ende Mai 2019

Nassansaat Ende Mai 2019

Die Begrünung der offenen Bodenbereiche erfolgte mit einer Nassansaat mit autochthonen Samen artenreicher Wiesen Ende Mai 2019, s. dazu auch Kap. 6.

Zum einen wurde dazu mit Abschluss der Baumaßnahmen der sandig-kiesige Oberboden, der für das Baufeld abgezogen worden war, wieder aufgebracht, so dass die vorhandene Samenbank der Glatthaferwiesen wieder auskeimen konnte. Zum anderen wurde mittels Nassansaat das in den Vorjahren auf dem Inndamm Ering und dem Biotopacker Ering gewonnene Druschgut Ende Mai 2019 aufgebracht (Fa. Bender GmbH + Co.KG, Beratzhausen). Am Dammfuß wurden entsprechend den Zielen des LBPs Druschgut der artenreichen Salbei-Glatthaferwiesen des Dammes Ering verwendet, am Sickergraben das Druschgut des Biotopackers Ering aus Magerrasen und Magerwiesenbereichen.

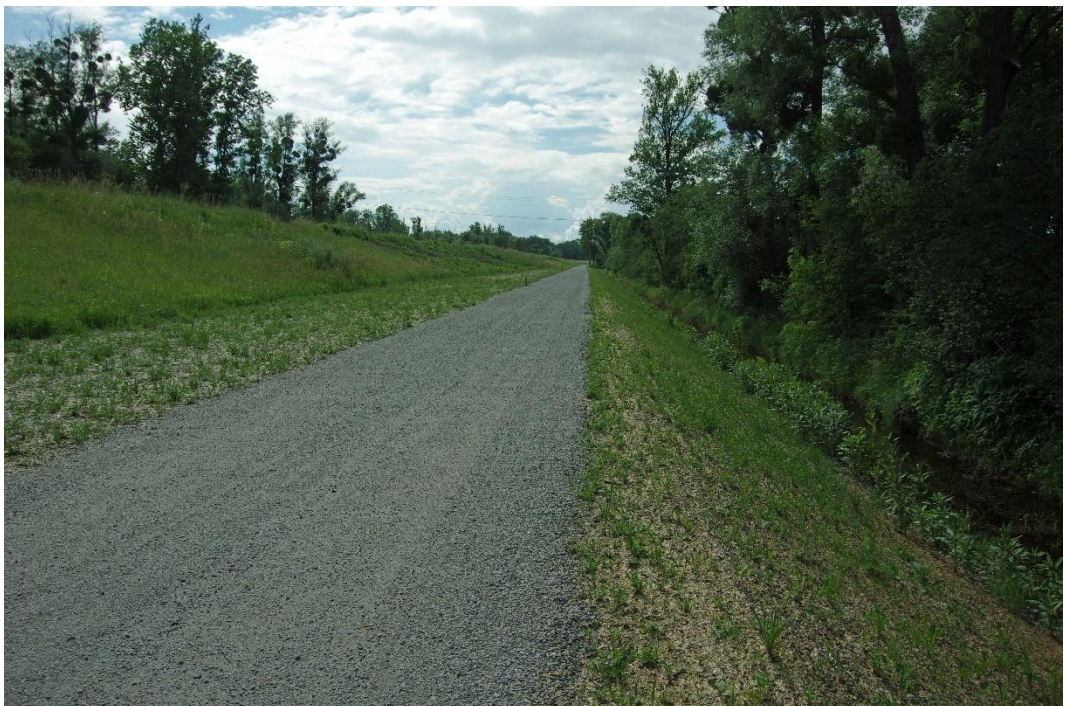
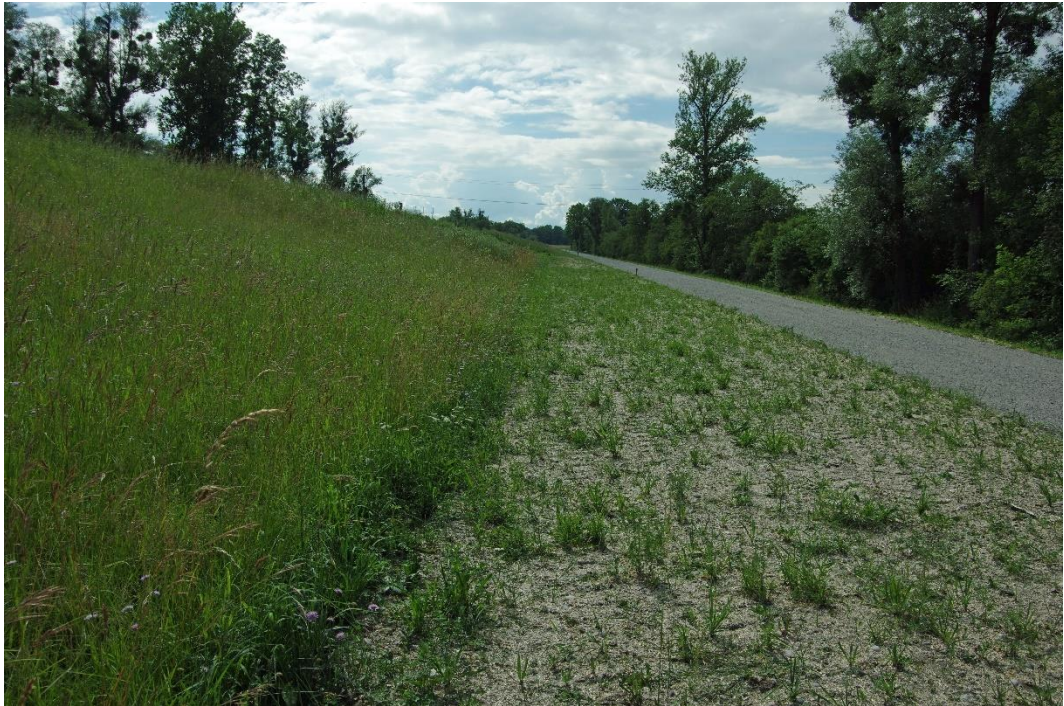
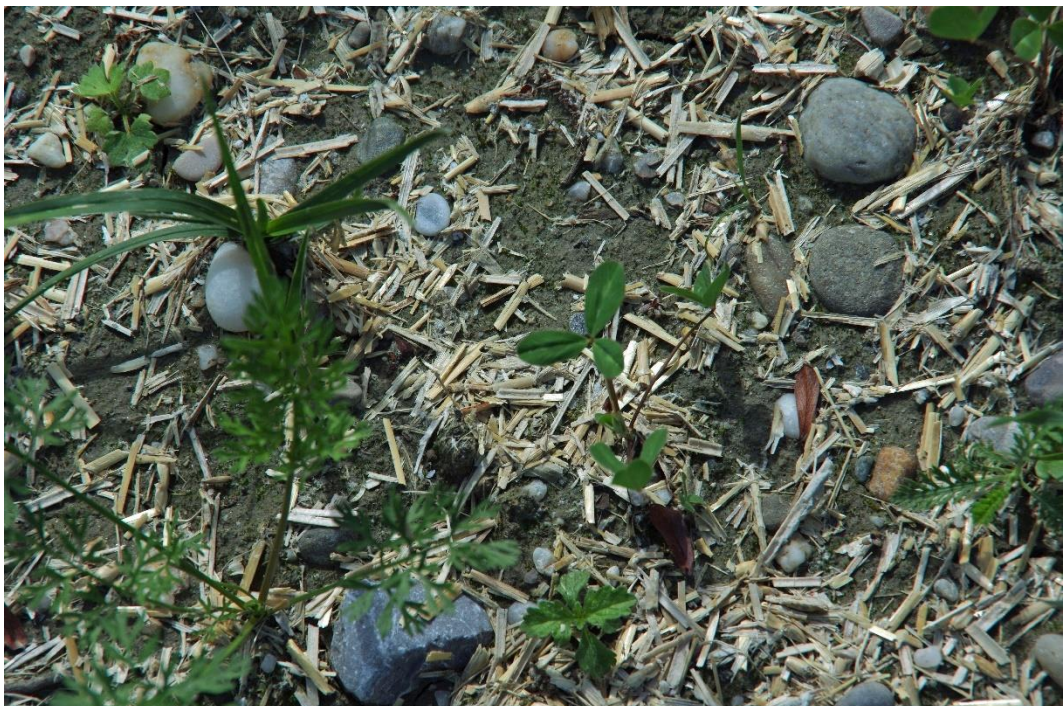
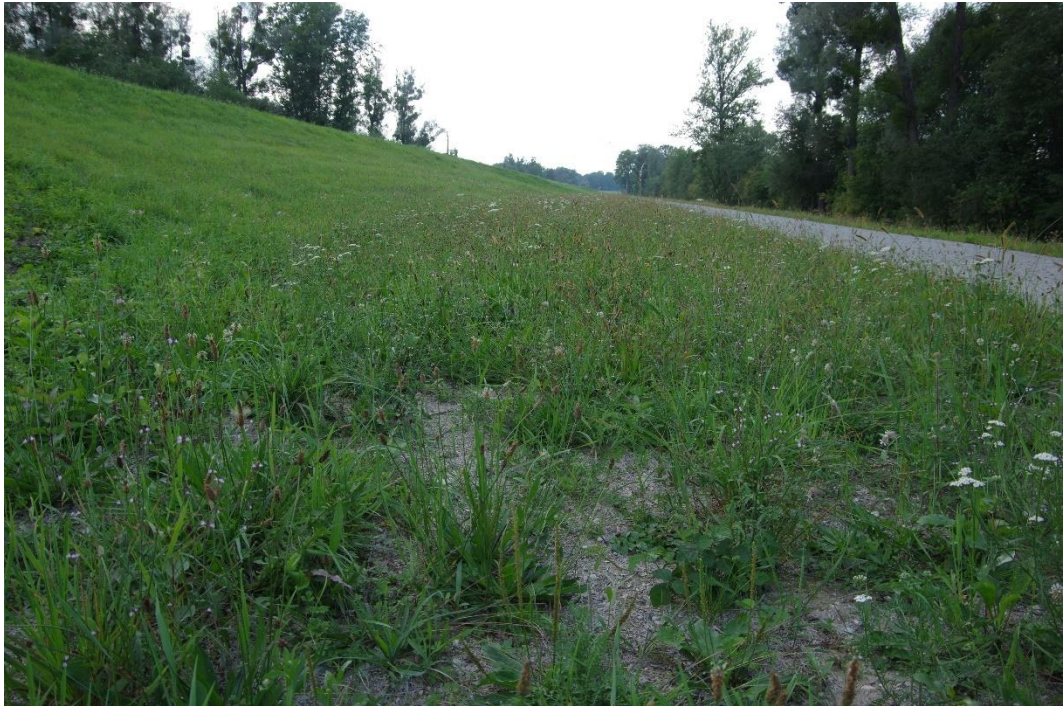
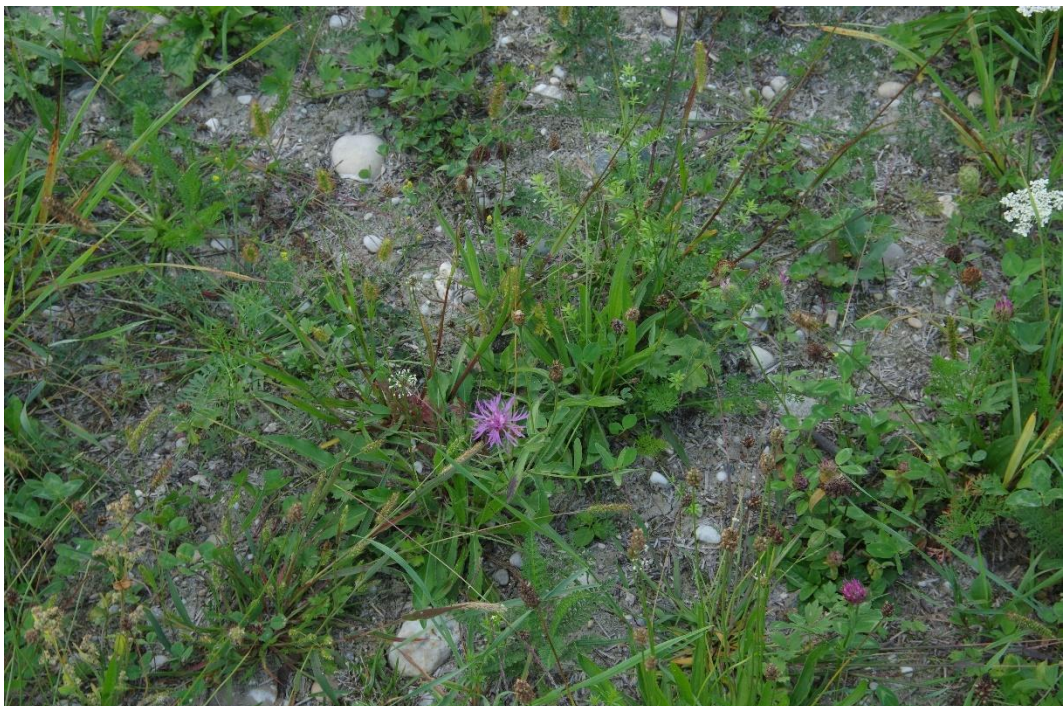
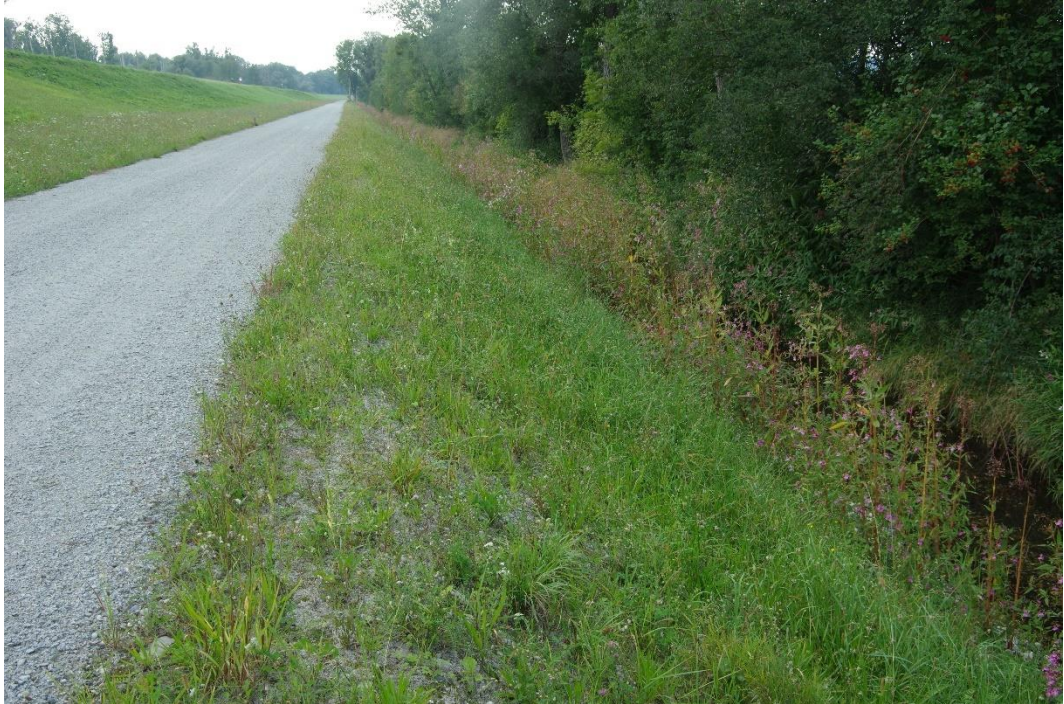
Wiesenentwicklung am 26.06.2019

Wiesenentwicklung am 25.08.2019

Die Entwicklung der Wiesen wurde im Laufe des Jahres 2019 mehrfach kontrolliert und es konnte eine zufriedene Entwicklung beobachtet werden:

Es keimten im Laufe der Monate viele Arten der Glatthaferwiesen wie Wiesenflockenblume, Reseda, Gemeine Schafgarbe, Wilde Möhre, Taubenkropf, Spitzwegerich, Gemeine Braunelle, Wiesenmargarite und legten bereits einen Blütenschleier über die Fläche, so dass sie von Insekten als Nahrungsquelle im Jahr der Begrünung genutzt werden konnte. Ein Aufkommen von Goldrute oder anderen Neophyten wurde am Dammfuß nicht beobachtet, vereinzelt liefen Herden von Gehölzen wie Stieleiche oder Pappel auf. Diese werden durch die künftige Mahd in Zaum gehalten. Drüsiges Springkraut kam zwangsläufig am Sickergraben auf, da es dort bereits verbreitet ist.

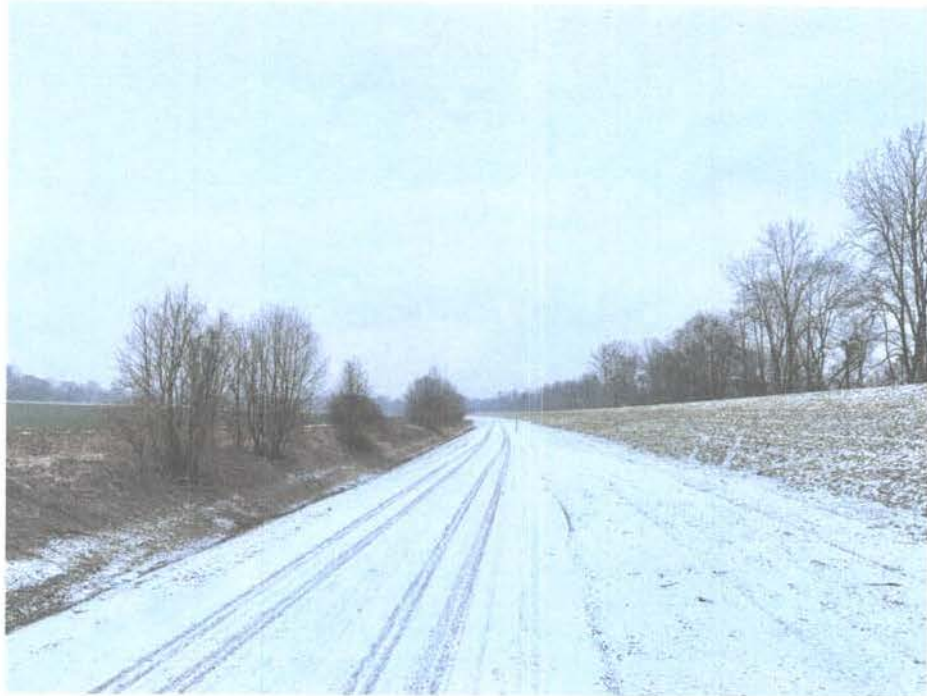
Abbildung 1:  
Blickrichtung  
stromabwärts

Die Ausführung entspricht dem Bescheid bzw. der eingereichten Genehmigungsplanung.

Es wurden keine Abweichungen festgestellt.
