## Innkraftwerk Eggfing-Obernberg Vertiefte Überprüfung

München, den 23.08.2017

RMD-Consult GmbH  
Wasserbau und Energie  
Blutenburgstraße 20

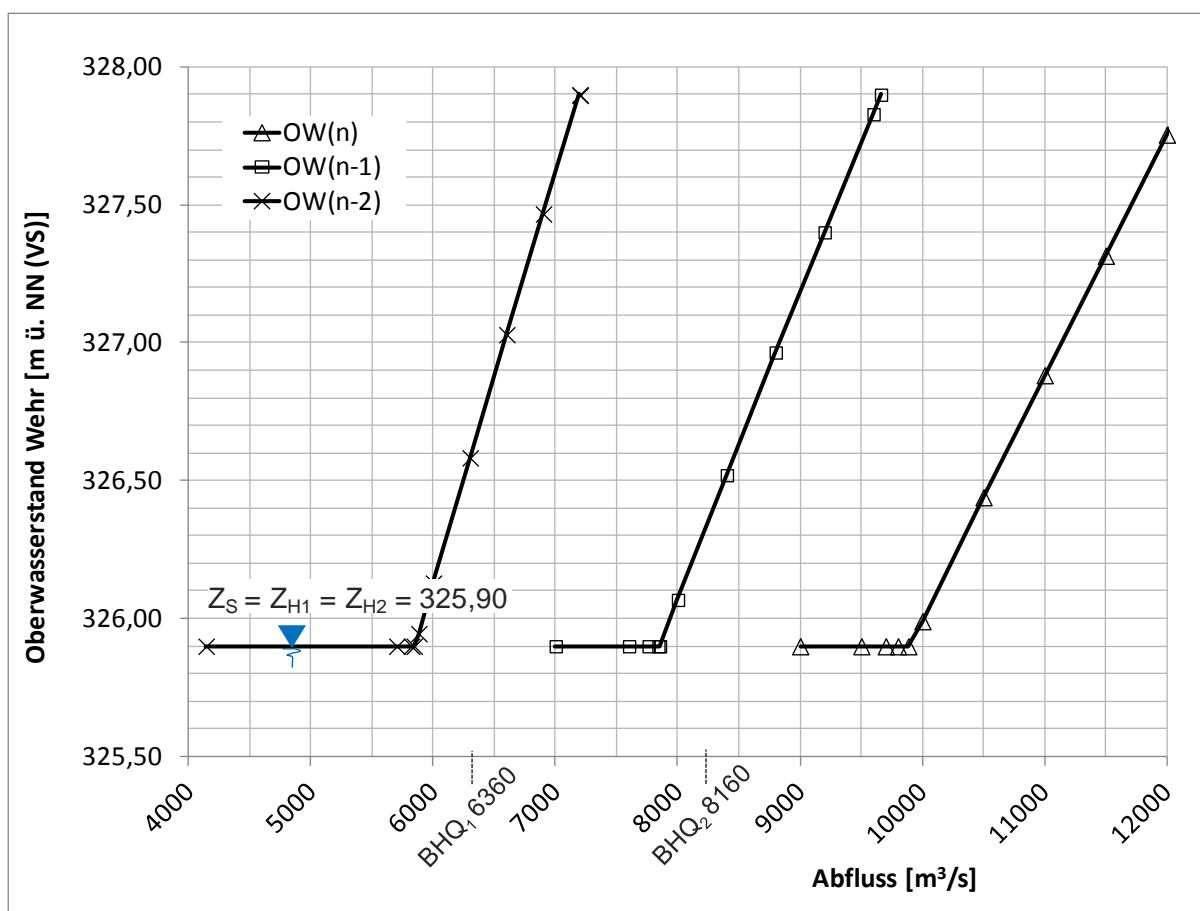
Auf Basis dieser hydraulischen Grundlage wurde eine detaillierte Untersuchung der Leistungsfähigkeit der Wehranlage bei Ausfall einzelner Wehrfelder durchgeführt, die zeigt, dass bei vier verfügbaren Verschlüssen, also (n-1)-Fall, rund 7800 m<sup>3</sup>/s ohne Überschreitung des Stauzieles von 325,90 m ü. NN (VS) abgeführt werden können (Abbildung 1). Selbst im (n-2)-Fall mit nur drei verfügbaren Verschlüssen können noch etwa 5800 m<sup>3</sup>/s ohne Überstau abgeführt werden.

Abbildung 1: Abflussleistung Wehranlage

Folglich kann das Stauziel in jedem relevanten Bemessungsfall gehalten werden.
