Standortsicherheitsuntersuchungen

Stauhaltungsdämme Innstaustufen Ering / Eggfing

SKI GmbH + Co.KG
Beratende Ingenieure
für das Bauwesen
Wasserwirtschaft,
Wasserbau, Grundbau

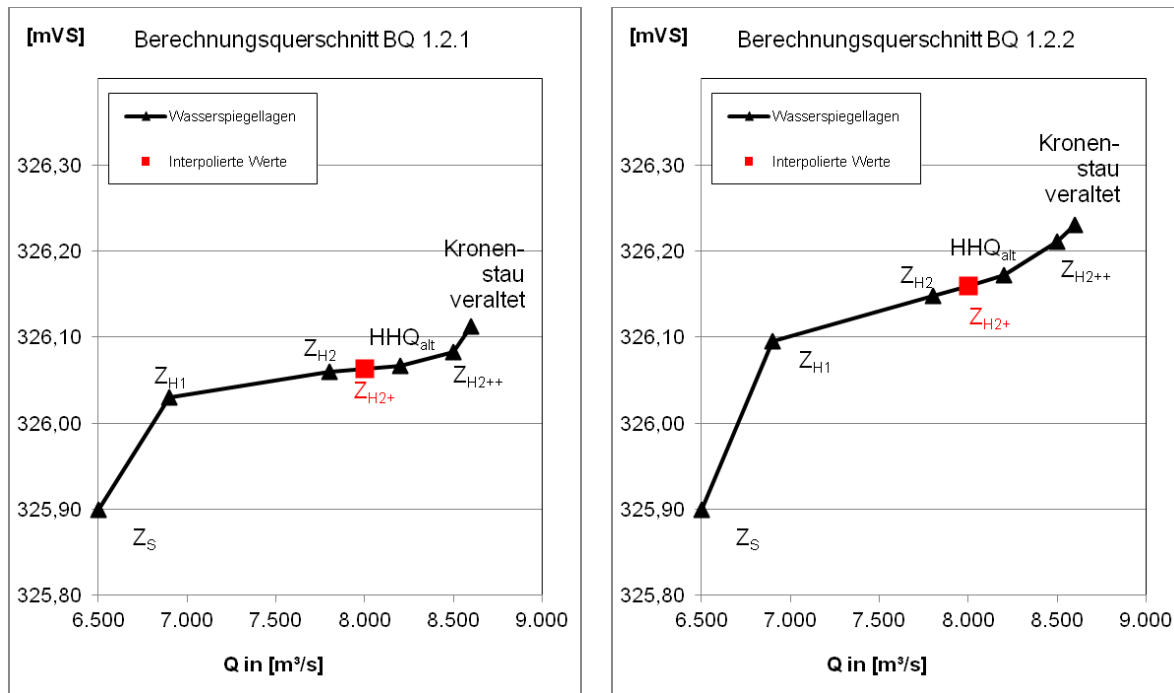
Abbildung 1: Darstellung der Wasserspiegellagen

Bemerkung: Der für das hier vorliegende Gutachten angesetzte Kronenstau ist unabhängig vom Abfluss, jeweils 25 cm unter der Dammkrone anzusetzen.

Die Festsetzung der Wasserspiegellagen für die verschiedenen Lastfälle erfolgt auf verschiedenen Grundlagendaten. Diese sind nachstehend erläutert und in Abbildung 1 zusammenfassend grafisch dargestellt.

Kronenstau LfU: Im Merkblatt Nr. 5.2/5 des bayerischen Landesamtes für Umwelt [9] ist der Kronenstau so definiert, dass das hydraulisch erforderliche Freibord in Anspruch genommen wird, allerdings ohne konstruktive oder sonstige Zuschläge, wie z. B. Deichkronenwege. Nach Absprache mit dem Auftraggeber (siehe Protokoll zur Besprechung vom 04.08.2014, [3]), entsprechen diese konstruktiven Zuschläge an den Stauräumen Ering / Eggfing einer Höhe von ca. 25 cm. Da sich die Wasserspiegelhöhe aus der Geometrie ergibt und somit keinem konkreten Zufluss zugeordnet werden kann, wird sie in dem nachstehenden Diagrammen (siehe Abbildung 1) nicht dargestellt.
